Opencast Mine Field B Inner Dump Sanation as A Condition of Mine Field E Opening in RB Kolubara | Branko Petrović, Jelena Majstorović, Tomislav Šubaranović | 10th International Conference Coal 2021 | 2021 | |

**OPENCAST MINE FIELD B INNER DUMP SANATION AS A CONDITION OF MINE
FIELD E OPENING IN RB KOLUBARA**

Petrović B.¹, Majstorović J.², Šubaranović T.³

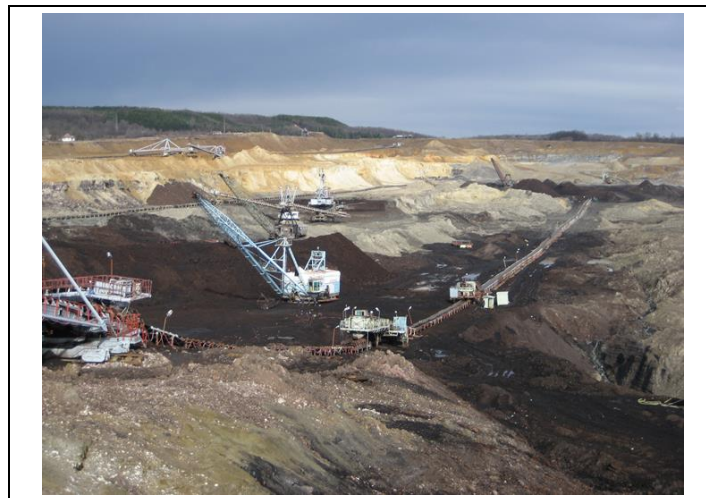
Krajem 2005. godine na unutrašnjem odlagalištu površinskog kopa Polje B, (prostor predviđen za spoljašnje odlagalište kopova Polje C i Polje E), primećeno je pokretanje odloženih masa što je početkom 2006. godine prouzrokovalo zatvaranje prostora između odlagališta i radnih etaža na uglju. Radne etaže su bile zatrpane tim naklizalim materijalom čime je tehnološki proces proizvodnje uglja bio znatno redukovan (Slika 2).

Slika 2. Naklizale odložene mase na unutrašnjem odlagalištu kopa Polje B, 2006. godina

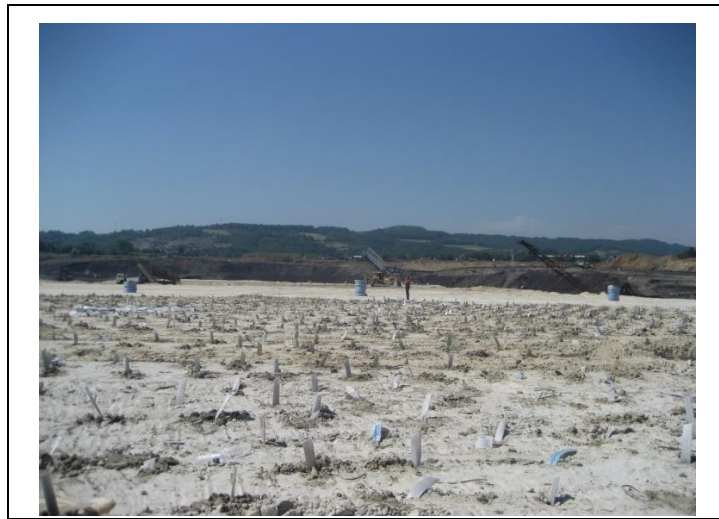
Sanacija odlagališta je počela krajem 2006. godine izgradnjom mreže bušotina u koje su stavljene plastificirane cevi u svrhu dreniranja vode iz odlagališta (Slika 3). Uporedo sa tim krenulo se sa

formiranjem balasta (12 m visine) na površini odlagališta koji bi usled svog opterećenja istisnuo vodu iz njega kroz te cevi.

Slika 3. Sanacija unutrašnjeg odlagališta površinskog kopa Polje B primenom rešenja HUSKER

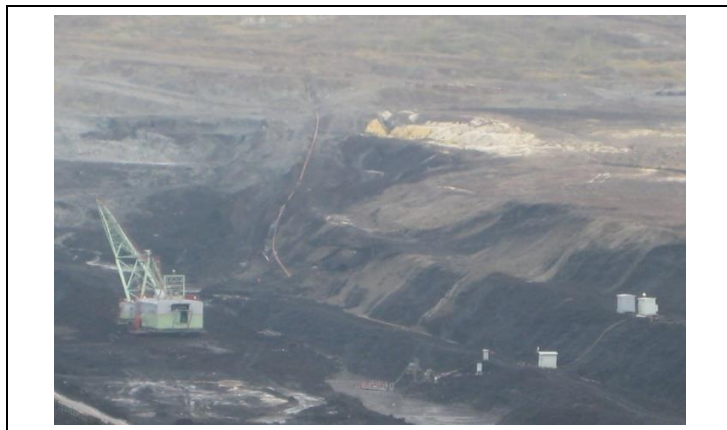
Prema usvojenom projektu, to je trebalo dovesti do promene fizičko-mehaničkih parametara odloženog materijala, a samim tim i do povećanja stabilnosti novoformirane etaže odlagališta. Međutim, usled rušenja balasta a zatim i novoformirane etaže odlagališta radovi na sanaciji odlagališta su prekinuti a takvo stanje je ostalo nepromenjeno do danas (Slika 4).

Slika 4. Izgled etaže unutrašnjeg odlagališta površinskog kopa Polje B nakon njenog ponovnog rušenja, 2009. godine

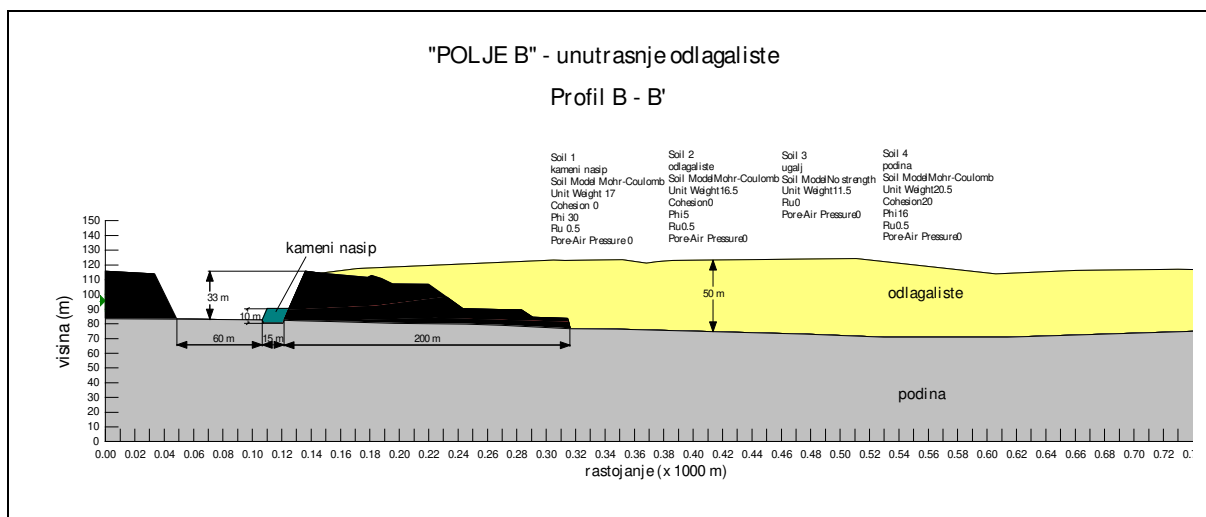
Slika 5. Predlog rešenja sanacije odlagališta (Prof. dr Milan Cvetković sa saradnicima, 2006. god.)

U idejnom rešenju sanacije odlagališta koje je predložio Prof. dr Milan Cvetković sa svojim saradnicima, prezentovano je da zatrpani ugalj na pogodnom mestu treba preseći usekom do podine, kako bi se započelo sa njegovim otkopavanjem. Glavni deo analize odnosi se na ostavljeni *zaštitni stub* uglja, koji privremeno ostaje neotkopan, i koji služi kao potpora naklizalim masama, a koji se radi povećanja sigurnosti podupire kamenim nabačajem (Slika 5).

Dubinskim radom bagera dreglajna EŠ 6/45 pravi se usek kojim se preseca zatrpani uglj do njegove podine. Istovremeno se u podini uglja, u nožici novoformirane etaže, izaduje rov dubine 2 m sa padom do najniže tačke u podini, gde bi trebalo biti lociran glavni vodosabirnik. Odvodnjavanje se vrši izradom poprečnih kanala i privremenih manjih vodosabirnika koji se po konačnoj izradi useka povezuju sa glavnim vodosabirnikom. Od glavnog vodosabirnika voda se jednim sistemom cevovoda izbacuje van granica kopa.

Istovremeno sa izradom useka i rova ispod podine ugljenog sloja, treba izgraditi kameni nasip (kameni nabačaj) ukupne visine 10 m i širine 15 m. Izgradnja se vrši zapunjavanjem rova do 1 m iznad njegove dubine i to lomljenim kamenom boljeg kvaliteta (granulacija od 100 mm do 400 mm). Povećanjem visine nasipa za još 7 m (kamen veće granulacije) dobija se konačna visina nasipa od 10 m, sa nagibom bočne kosine od 45°. Iznetom tehnologijom moguće je odmah započeti sa eksploatacijom uglja i to postojećom glavnom i pomoćnom mehanizacijom na kopu. Tom prilikom, posebno treba obratiti pažnju na proslojke ugljevite gline koji se nalaze u ostavljenom zaštitnom stubu uglja, jer oni znatno utiču na njegovu stabilnost, kako se ne bi ponovila situacija tokom *HUSKER*-ove sanacije kada je ova činjenica neopravdano zanemarena, a čije posledice se i do danas osećaju.

Da bi se postiglo što bolje oceđivanje odlagališta neophodno je izraditi bunare (jedan red ispred ostavljenog fronta uglja prekrivenog odlagališnim masama, dok bi se drugi red bunara bušio do prve stepenice zasečenog ugljenog bloka) i horizontalne i kose bušotine (od podine iskopanog useka do nivelete prve stepenice u uglju).
